## Zustandsbewertung von Blechpaketen mit CPC 100

### I. EINFHRUNG

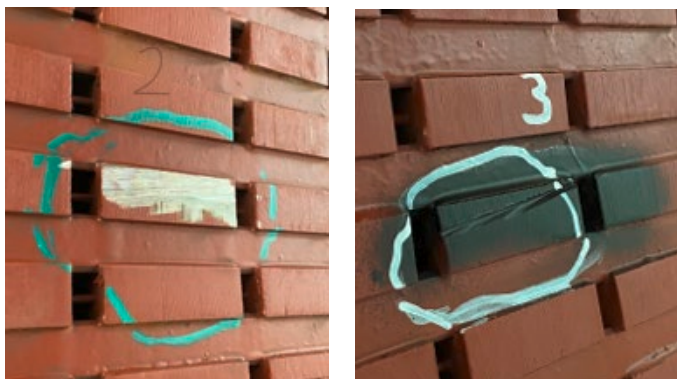
Beispiel für einen eingebauten Fehler und die anschließende schwarze Lackierung zur Vermeidung von Reflexionen während der Thermografie

Abbildung 13 zeigt den Einbau dieser Fehler exemplarisch an zwei Stellen. Es wurden unterschiedliche Fehlereinbaumethoden versucht.
