SBB CFF FFS

Wenn Verfügbarkeit zählt

Überfunktion von Schutzeinrichtungen durch Remanenz
in Stromwandlern

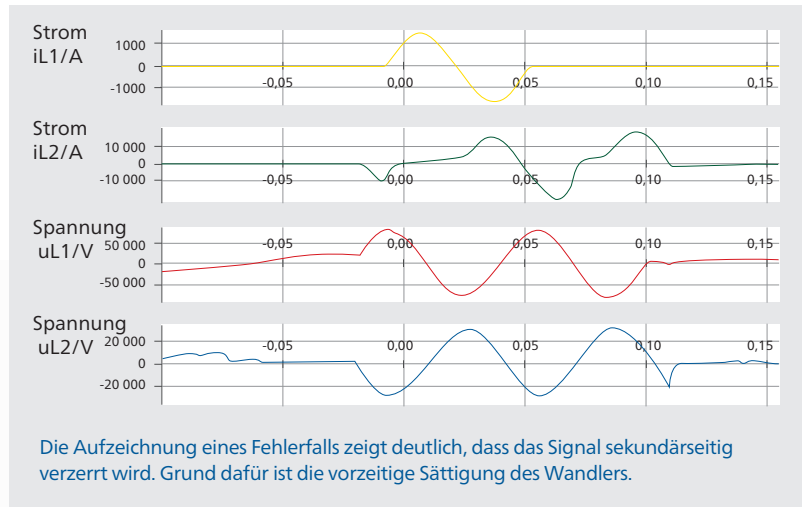
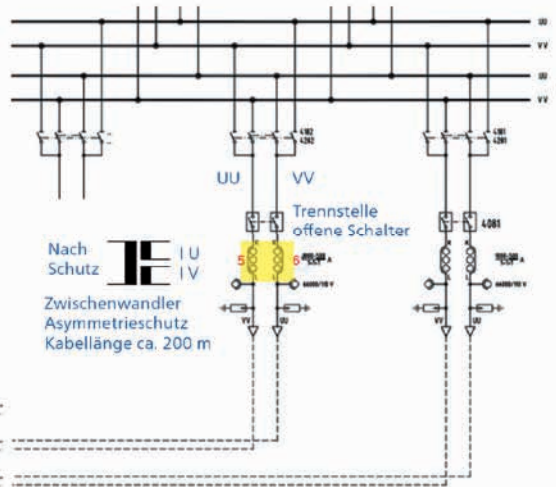
Auszug aus dem Schema des Kraftwerks Vernayaz, Schweiz.

► erinnert sich Michael Sudholz. »Wir entschieden uns dafür, OMICRON für unsere Untersuchungen hinzuzuziehen.« Die Ingenieure der SBB und OMICRON trafen sich, um im Kraftwerk Vernayaz (Schweiz) Messungen an den sechs Stromwandlern der Maschine 2 durchzuführen.

Mit dem CT Analyzer konnten Remanenzflüsse von bis zu 66 % des Sättigungsflusses der Stromwandler bei der Maschine und bis zu 34 % bei den Wandlern der 132-kV-Schaltanlage nachgewiesen werden. Im Anschluss wurde geprüft, welche Auswirkungen der Einsatz einer Batterie mit 6V, wie sie von den SBB für die Polaritätsprüfung der Sekundärverdrahtung verwendet wird, auf die Magnetisierung der Wandlerkerne hat. »Die Ergebnisse waren erstaunlich: Unmittelbar nach der Verwendung der Batterie konnte eine Remanenz von bis zu 90 % nachgewiesen werden«, erinnert sich Thomas Stauffiger, Area Sales Manager bei OMICRON. Weitere Messungen im SBB-Kraftwerk in Vernayaz zeigten zudem, dass die primäre Einspeisung mit Nennstrom zur Entmagnetisierung der Wandler nicht geeignet ist, da die Remanenz nicht zuverlässig beseitigt wird. Laborprüfungen im Zuge dieser Messungen wiesen außerdem an einem Zwischenwandler bleibende Remanenzwerte von rund 33 % auf, die über einen Zeitraum von mehreren Monaten stabil blieben. Remanenz in Wandlerkernen stellt somit eine ernstzunehmende Herausforderung dar.
