# In seinen Adern fließt Transformatoröl

Schadensanalyse eines 220 kV-Transformators mit Michael Krüger

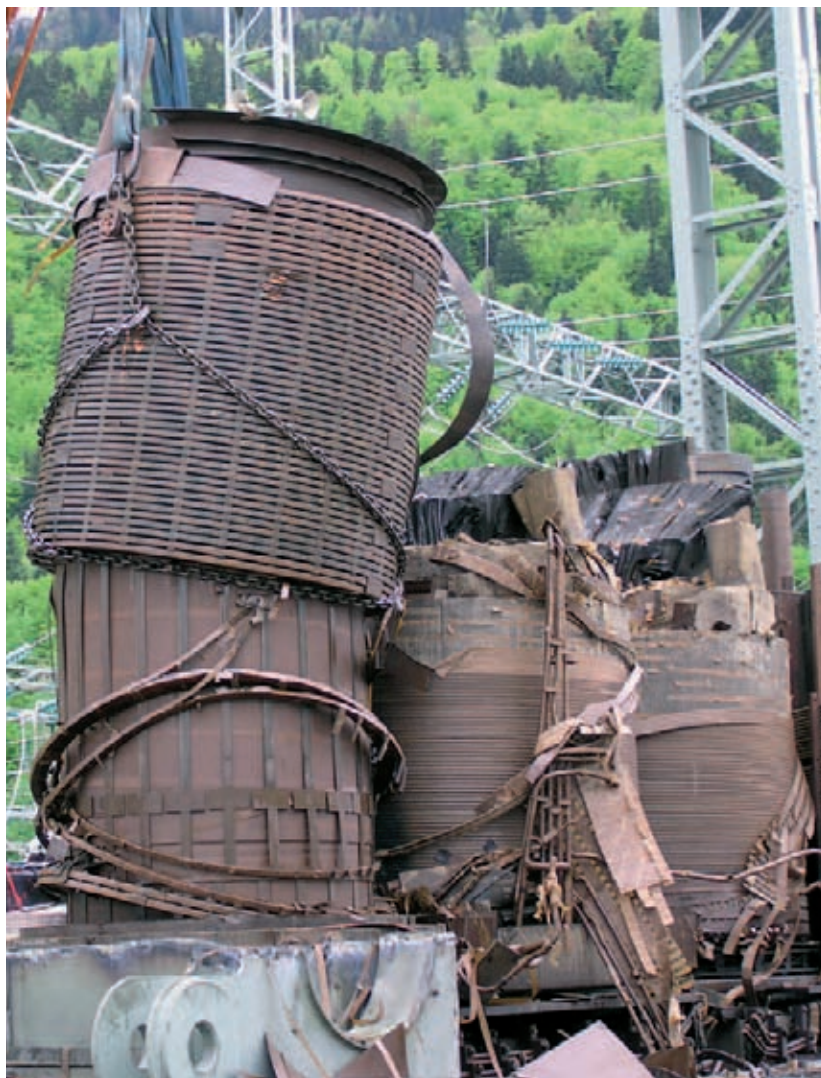
Um den Schaden noch genauer zu analysieren, fand ein neuartiges Messverfahren Anwendung: Die frequenzabhängige Messung der Kurzschlussimpedanzen. Dieses Verfahren wurde erstmals im Jahr 2001 von Hydro Québec, einem kanadischen Elektrizitätsunternehmen, beschrieben. Dabei wird eine Seite des Transformators, z.B. die Tertiärwicklung, kurzgeschlossen und von der anderen Seite, z.B. der Hochspannungswicklung, die Kurzschlussimpedanz gemessen. Das ist an sich nichts Neues – neu dabei ist allerdings, dass diese Messung nicht wie üblich bei 50 Hz, sondern über einen weiten Frequenzbereich durchgeführt wird und die Kurven für die drei Phasen miteinander verglichen werden. Neu ist auch, dass die Impedanz für die Auswertung in Wirkwiderstand (Realteil) und Blindwiderstand (Imaginärteil) zerlegt wird. Dazu ist es notwendig, dass nicht nur der Wert der Impedanz aus Spannung und Strom bestimmt wird, sondern auch deren Winkel mit sehr hoher Präzision gemessen wird. Die Messung ist recht aufwändig, da eine leistungsfähige Quelle benötigt wird, die Spannungen über einen

weiten Frequenzbereich zur Verfügung stellen kann. Zusätzlich werden spezielle Messgeräte für die komplexe Messung von Impedanzen benötigt. OMICRONs CPC 100 eignet sich für diesen Zweck ideal, da der eingebaute Leistungsverstärker Frequenzen von 15 Hz

Ein solcher Verlauf lässt auf folgenden Fehler schließen: Die Leiter der Tertiärwicklung der Phase U sind unterbrochen und berühren an diversen Stellen den Kern. Dadurch muss sich der Prüfstrom bei der Messung der Kurzschlussimpedanz über den Kern schließen. Für niedrige Frequenzen steht dafür der ganze Kernquerschnitt zur Verfügung und sorgt so für einen erhöhten Induktivitätswert. Bei höheren Frequenzen jedoch verdrängt der Skineffekt den magnetischen Fluss zur Oberfläche des Eisenkerns. Dadurch ist der Wert der Kurzschlussinduktivität ähnlich dem der nicht beschädigten Phasen V und W.

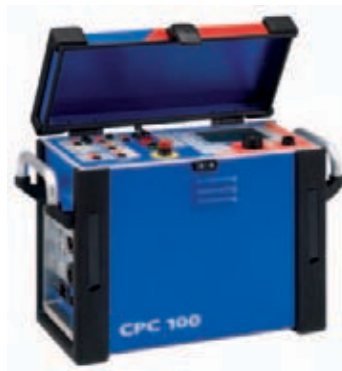
**CPC 100:** Universelles Prüfgerät zur elektrischen Diagnose.

bis 400 Hz erzeugen kann und die eingebaute Messelektronik nicht nur Beträge von Spannungen und Strömen, sondern auch die zugehörigen Phasenwinkel sehr genau messen kann. Damit sind alle für das neue Messverfahren notwendigen Funktionen in diesem sehr kompakten Prüfgerät vereint.

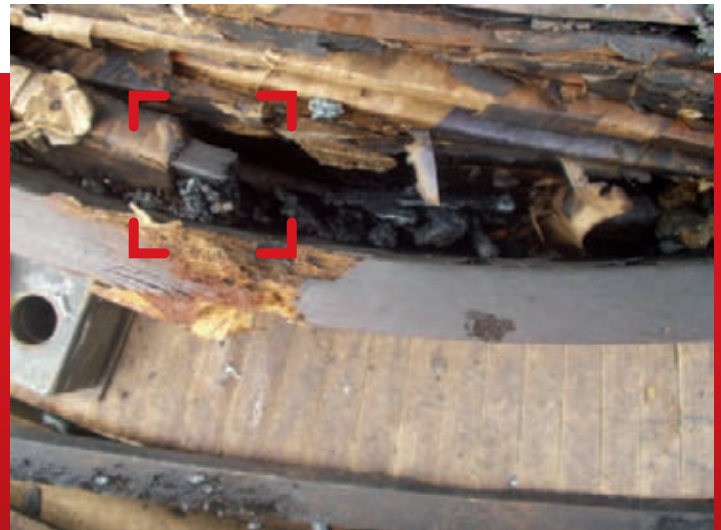
Durch Kurzschluss unterbrochener Leiter.

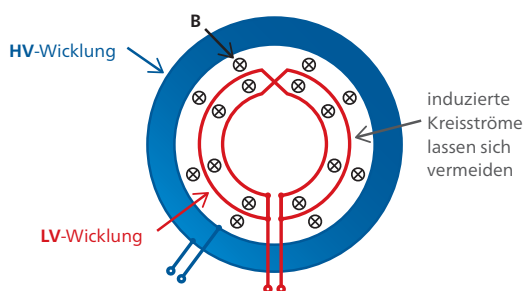
Durch den Einsatz von Drill-Leitern lassen sich induzierte Kreisströme und damit einhergehende Verluste vermeiden.

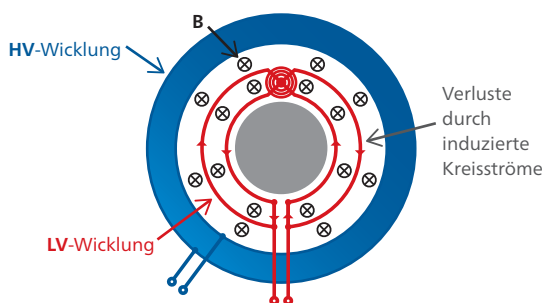
Beim Auftreten eines Kurzschlusses zwischen den Parallelleitern sind Verluste durch induzierte Kreisströme wiederum vorhanden. Das Übersetzungsverhältnis und der Wicklungswiderstand bleiben jedoch konstant. Ein solcher Fehler kann weder durch eine Übersetzungsmessung noch durch eine Widerstandsmessung entdeckt werden.

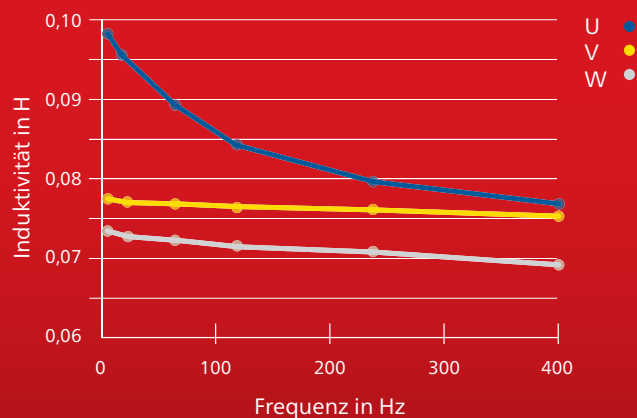
Die Kurzschlussinduktivität verändert sich abhängig von der Frequenz.

Zusätzlich wurde beim betroffenen Transformator der Frequenzgang des Blindwiderstandes der Kurzschlussimpedanz gemessen. Der Verlauf der Kurzschlussinduktivität über der Frequenz gab einige Rätsel auf. Der Wert der Phase U war

bei niedrigen Frequenzen total unterschiedlich zu den Messungen an den Phasen V und W. Bei hohen Frequenzen hingegen waren die Impedanzwerte aller Phasen fast gleich.
