Mesure, localisation et surveillance des décharges partielles sur un transformateur de puissance

Étude de cas – mesure de DP sur un transformateur rempli d'huile de 300 MVA

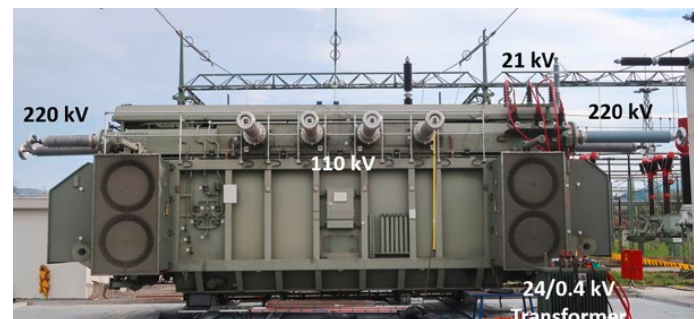
Figure 1
Vue du transformateur de 300 MVA

La Figure 1 illustre le transformateur de 300 MVA avec les traversées 220 kV et 110 kV horizontales et un petit transformateur élévateur de tension de 24/0,4 kV pour magnétiser le transformateur de 300 MVA avec un générateur diesel.
