Wenn volle Leistung gefragt ist

GPS-synchronisierte Messung mit dem CPC 100

Von Alexander Dierks, Alectrix und Jan Cronjé, Eskom PTM Witbank, Südafrika

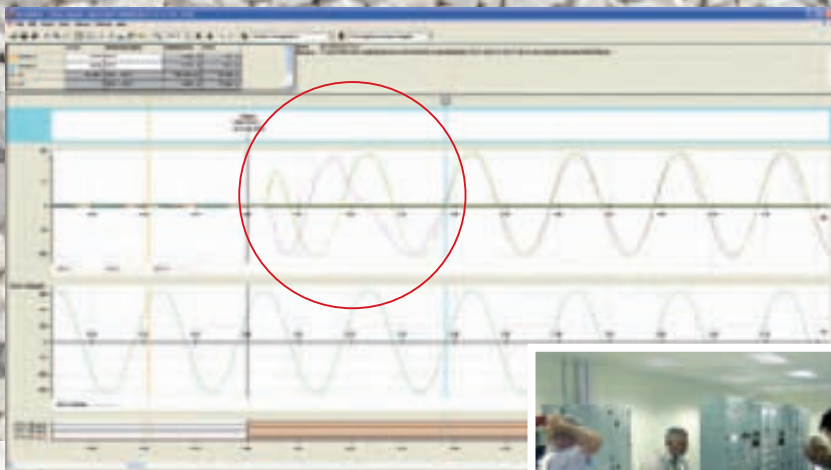
Problem: Unsymmetrie in den ausgegebenen Prüfströmen hätte das Schutzrelais sofort ausgelöst.

In ersten Testversuchen im Labor, bei denen der Prüfstrom von 1 A auf 80 A hochgefahren wurde, zeigte sich eine Unsymmetrie. Die Testkurven zweier CPC 100 waren optimal deckungsgleich, die dritte lag zunächst um eineinhalb Schwingungen daneben. Dies hätte zu einem sofortigen Auslösen des Schutzrelais geführt. Ein zweiter Versuch führte zum Erfolg. Der Eingang wurde bereits initial mit 10 A gespeist und dann unter Nutzung der Sequencer-Prüfkarte über den Zwischenschritt von 40 A auf 80 A hochgefahren. Der Testaufbau wurde im Anschluss auf der Anlage nachvollzogen. Hier wurden 400 A niederspannungsseitig eingespeist. Entsprechend dem Wicklungsfaktor von 1,91 wurden hochspannungsseitig Ströme von 2 x 105 A eingespeist. Aus den Messkurven lässt sich der Stabi-

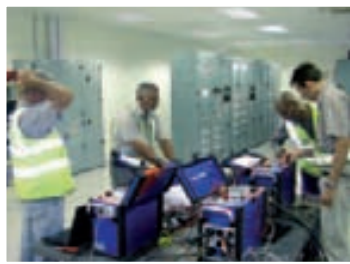
Sekundär am Relais gemessen: 2 x 105 A auf der 765 kV-Seite, 400 A auf der 400 kV-Seite, ergibt einen Stabilisierungsstrom von 210 A bei sehr kleinem Differentialstrom – das Schutzrelais löst nicht aus.
