Bringen Sie Licht ins Dunkle: Erhalten Sie klaren Einblick in Ihre Durchführungen mithilfe erweiterter Diagnosemethoden

Autoren:

Martin Anglhuber, OMICRON electronics GmbH, Österreich
Juan L. Velásquez Contreras, Hubert Göbel GmbH, Deutschland

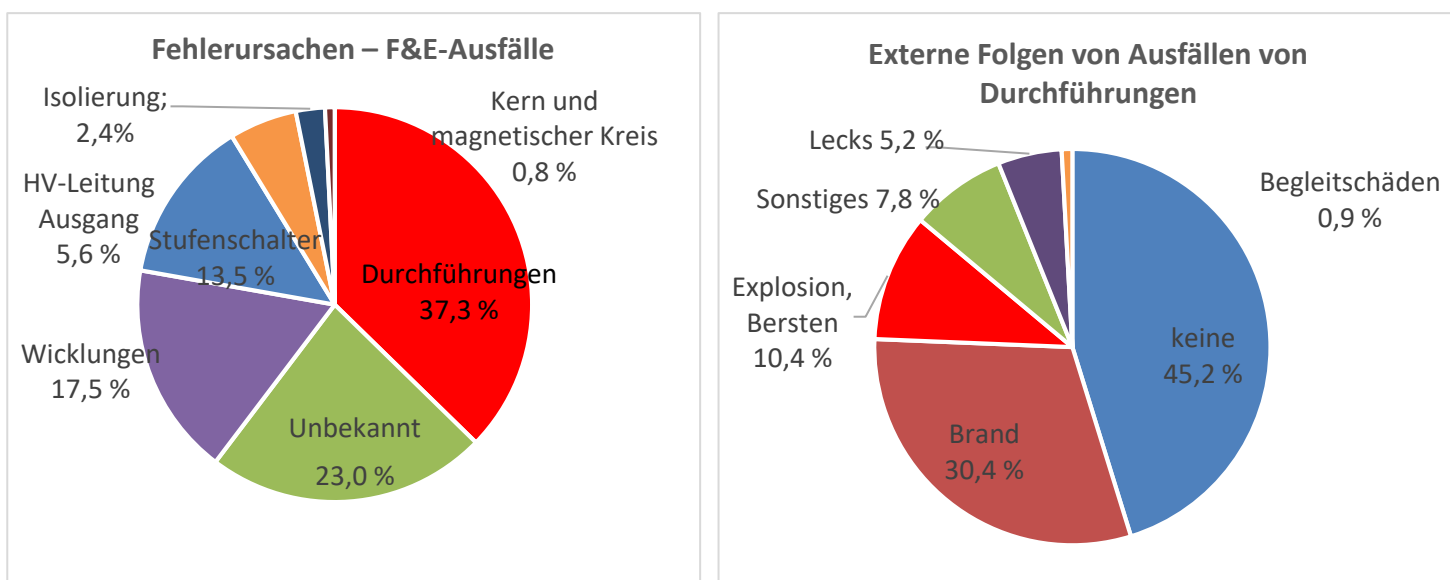
Abbildung 1. Ursachen von Bränden und Explosionen durch Fehler in Leistungstransformatoren (links) und externe Folgen von Durchführungsausfällen (rechts) [1]

Allerdings wäre eine solche Schlussfolgerung zu kurzfristig: Ungefähr 41 % aller Ausfälle von Durchführungen in Hochspannungsleistungstransformatoren verursachen einen Brand oder eine Explosion des Transformators (

Abbildung 1) und enden somit in einem Totalausfall des Transformators [1]. Darüber hinaus sind Ausfälle von Durchführungen die Ursache von ungefähr 37 % aller Brände oder Explosionen von Leistungstransformatoren [1]. Dies zeigt, wie wichtig es ist, einen Ausfall von Durchführungen zu vermeiden, und zwar nicht nur, um ungeplante Ausfälle zu verhindern, sondern auch um Betriebsmittel vor ihrer Zerstörung zu schützen.

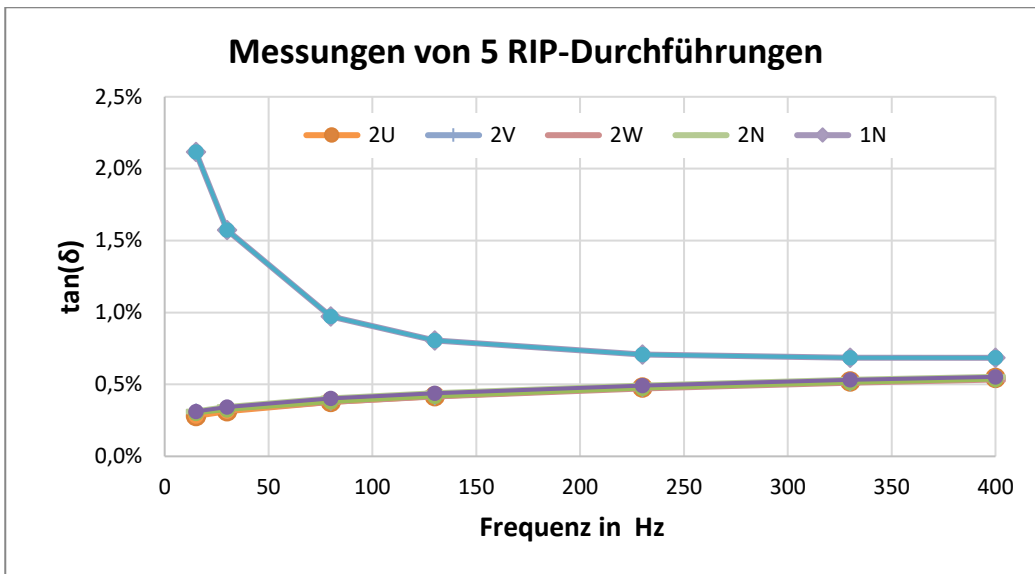
Abbildung 2. Messung des dielektrischen Verlusts an 123 kV-RIP-Durchführungen

Das erste Beispiel zeigt mehrere Messungen an 123 kV-RIP-Durchführungen. Die Messungen wurden mit OMICRONs CPC 100 in Kombination mit dem Hochspannungsmodul CP TD1 durchgeführt, das bis 12 kV bei Netzfrequenz und bis 2 kV zwischen 15 Hz und 400 Hz liefern kann. Die Messungen erfolgten bei 2 kV. Der Hochspannungsausgang war am Leiter angeschlossen, die Messung erfolgte am Messanschluss. Flansch sowie Kessel wurden mit Guard verbunden. Alle fünf gemessenen Durchführungen sind in etwa gleich alt und vom selben Typ. Die Messungen der dielektrischen Kapazität und des Verlustfaktors erfolgten an allen Durchführungen zwischen 15 Hz und 400 Hz (Abbildung 2). Insbesondere bei niedrigen Frequenzen, die am empfindlichsten auf den Einfluss von Feuchte reagieren, ist die Abweichung der Verluste von Durchführung 1N im Vergleich zu den anderen Durchführungen eindeutig zu erkennen. Es wurde vermutet, dass die Durchführung während der Lagerung feucht wurde, was eines der typischen Probleme bei RIP-Durchführungen ist. Aus diesem Grund wurde empfohlen, diese Durchführung vor der Inbetriebnahme des Transformators zu ersetzen. Dieses Beispiel zeigt den Vorteil einer Messung bei unterschiedlichen Frequenzen im Vergleich zu einer einzelnen Messung bei Netzfrequenz. Dabei wäre die Abweichung zwar ebenfalls sichtbar geworden, allerdings weniger signifikant.

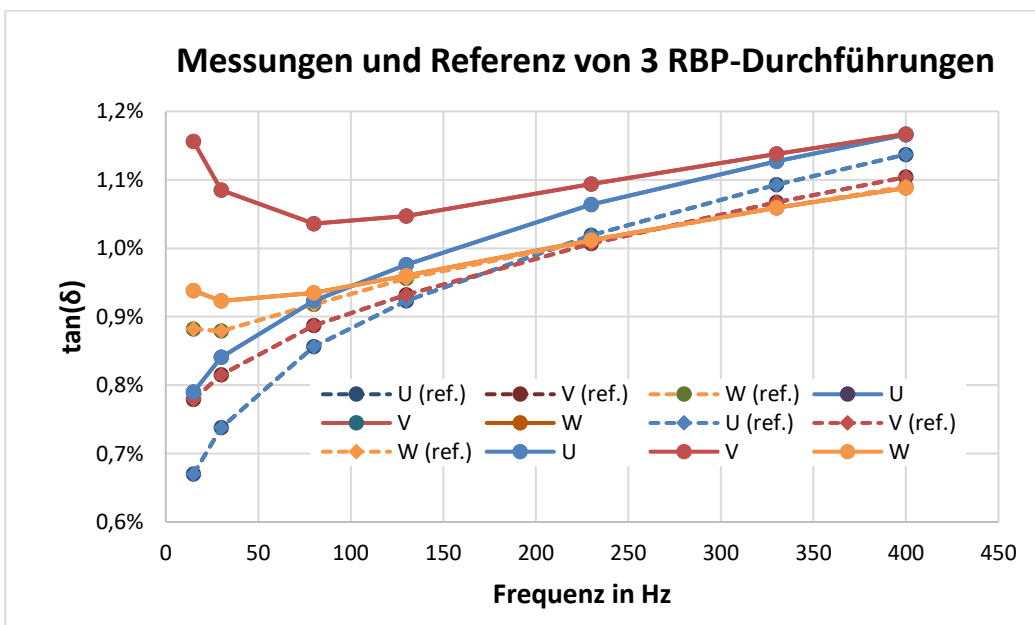
Abbildung 3. Dielektrische Messungen und Referenzmessungen an drei RBP-Durchführungen

Die zweite Fallstudie zeigt $\tan(\delta)$ -Messungen an drei 245 kV-RBP-Durchführungen, für die ebenfalls OMICRONs CPC 100 in Kombination mit dem Hochspannungsmodul CP TD1 in einem Frequenzbereich von 15 Hz bis 400 Hz verwendet wurde. Die Messungen erfolgten bei 2 kV. Der Hochspannungsausgang wurde am Leiter angeschlossen, die Messung erfolgte am Messanschluss. Flansch und Kessel waren mit Guard verbunden. Referenzmessungen wurden acht Jahre früher mit demselben Prüfsystem durchgeführt. Dadurch ist es möglich, die Änderung der Verluste während dieses Zeitraums aufzuzeigen (Abbildung 3). Auch wenn keiner der Messwerte die Grenzwerte der Normen (Tabelle 3) überschreitet, deutet ein erhöhter $\tan(\delta)$ insbesondere bei niedrigen Frequenzen auf Alterung hin. Ein Phänomen, das für alle Durchführungen eindeutig sichtbar ist. Insbesondere die Durchführung an Phase V zeigt eine deutliche Alterung. Im Vergleich dazu weist die zum Zeitpunkt der Referenzmessungen schlechteste Durchführung an Phase W die geringsten Veränderungen auf.

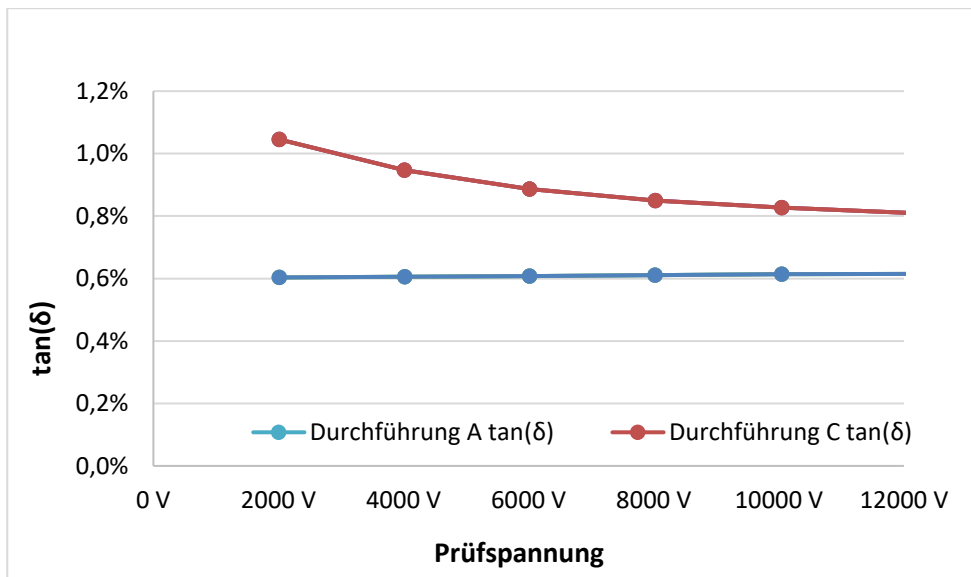
Abbildung 4. Tan(δ)-Messungen von zwei 123 kV-RBP-Durchführungen mit unterschiedlichen Spannungswerten (Daten von [8])

Tan(δ)-Messungen von zwei 123 kV-RBP-Durchführungen desselben Typs wurden mit OMICRONs CPC 100 in Kombination mit dem CP TD1 bei 50 Hz mit ansteigender Spannung durchgeführt. Für die Messungen wurde der Hochspannungsausgang am Leiter angeschlossen. Die Messungen wurden am Messanschluss durchgeführt, wobei Flansch und Kessel mit Guard verbunden waren. Das Ergebnis war ein abnehmender tan(δ) bei höheren Spannungen für Durchführung C (Daten von [8]). Dies kann auf Kontaktprobleme am Messanschluss hinweisen [8], die durch eine fehlerhafte Versiegelung oder eine fehlende, defekte oder nicht korrekt angebrachte Schutzkappe zurückgeführt werden können. Eine Messung mit einem einzigen Spannungswert, z. B. bei 10 kV, hätte nur eine leichte Abweichung von den Werten ergeben.
